Rails de tram sécurisés pour les vélos: résultats intermédiaires

11 juillet 2022

Adrienne Hungerbühler, Service de la mobilité BS

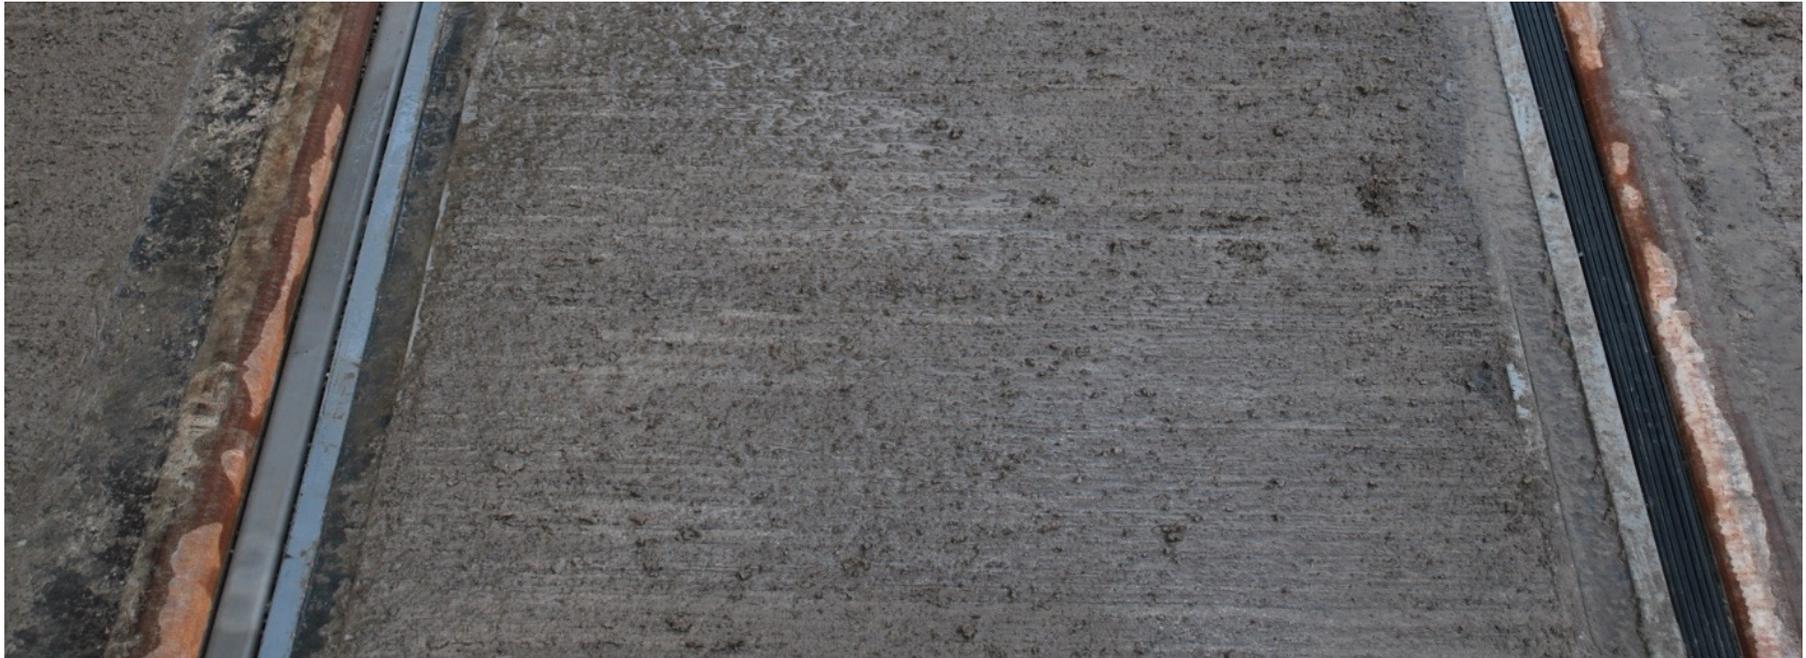
Pour mémoire: échec des tentatives à Zurich en 2013/2014

Deux systèmes différents sont installés, très positifs pour les vélos, le caoutchouc s'use trop vite, s'est déplacé à l'intérieur du rail

→ Contrôle et entretien trop coûteux

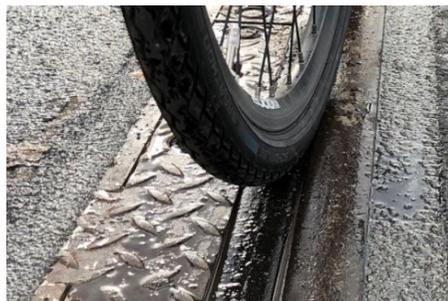
- Prise de contact du fabricant qui a perfectionné le produit de Zurich
- La structure des rails doit être complètement repensée → nécessite la construction de nouveaux rails
- Jusqu'à présent, uniquement installés à l'entrée d'un dépôt et sur de courts tronçons, première ville d'Europe à le mettre en place le long d'un arrêt en service normal
- Nouveau produit, pas encore homologué par l'Office fédéral des transports
- Test en deux étapes:
 - 2019: pose sur le terrain d'une entreprise de construction: tester s'il est adapté aux vélos
 - 2021: pose à un véritable arrêt avec passage de trams

Les rails sont livrés en tant que système complet

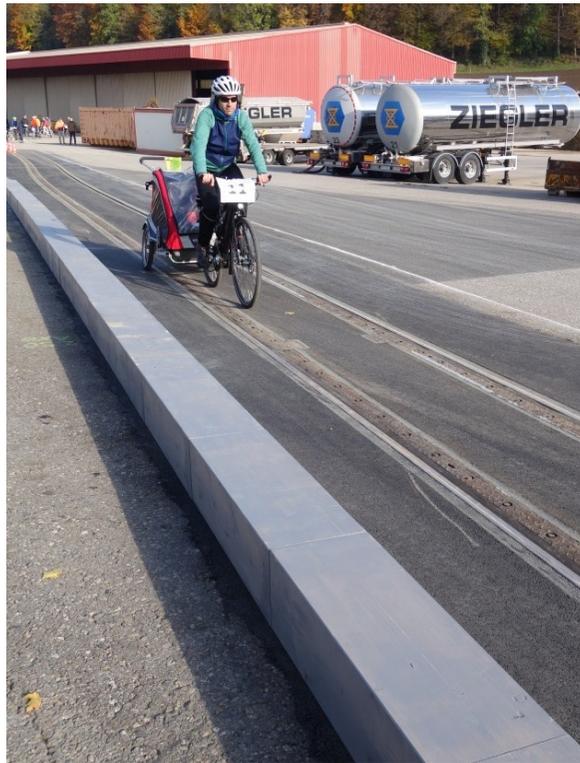
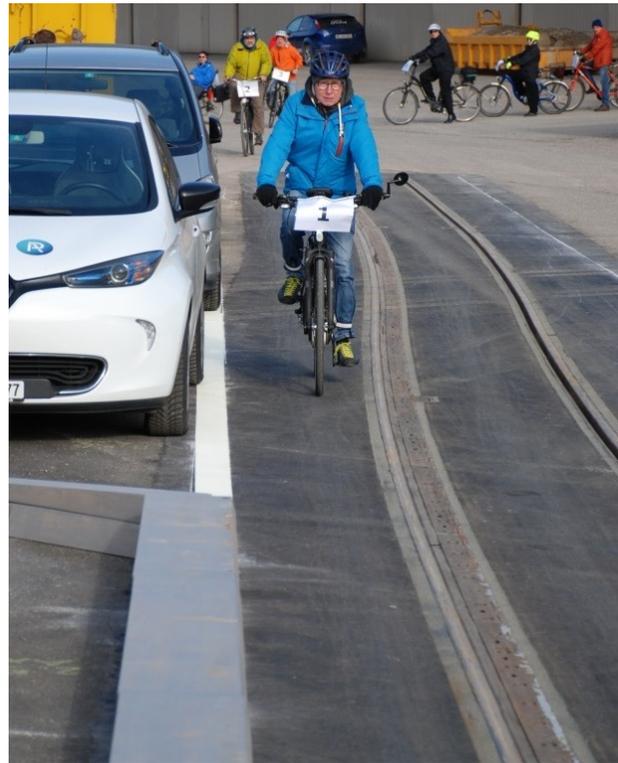
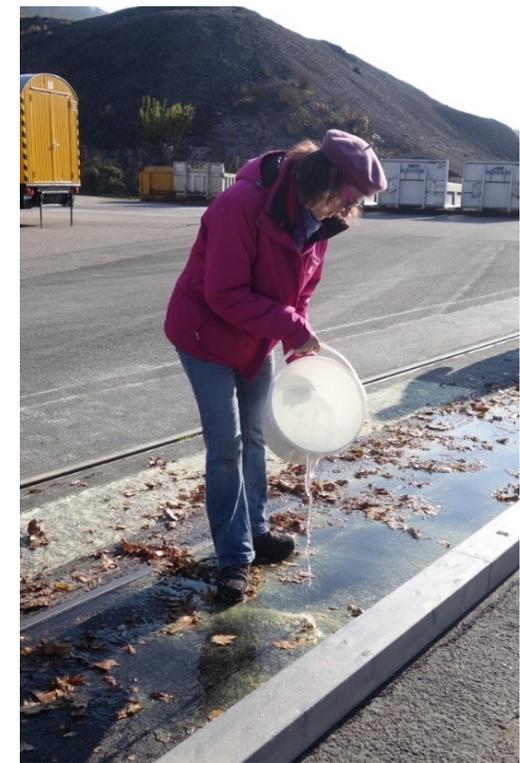
Phase 1: Tronçon-test à Füllinsdorf

Test sur un tronçon de 50 m en automne 2019 (caoutchouc neuf) et en été 2021 (caoutchouc usé)

Bilan positif: dans tous les cas, nette amélioration pour les vélos par rapport à la situation actuelle, même lorsque le caoutchouc est usé

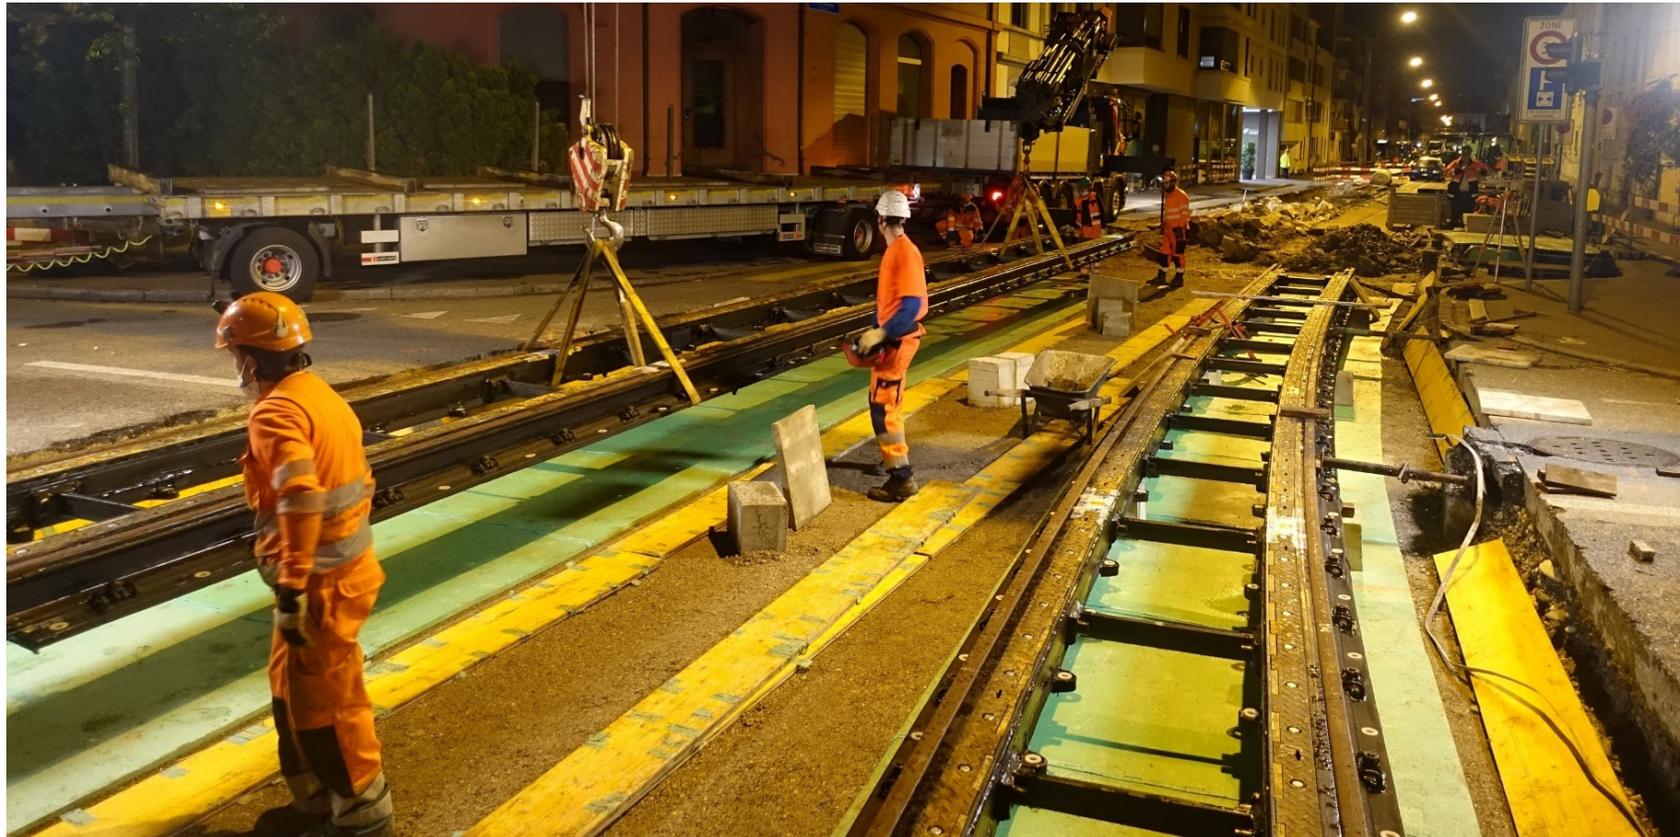
Phase 2: Pose à l'arrêt

L'Office fédéral des transports a donné son autorisation pour le test d'exploitation, exige un monitoring pendant deux ans, jusqu'à fin 2023
Pose en été 2021, mise en service fin novembre 2021

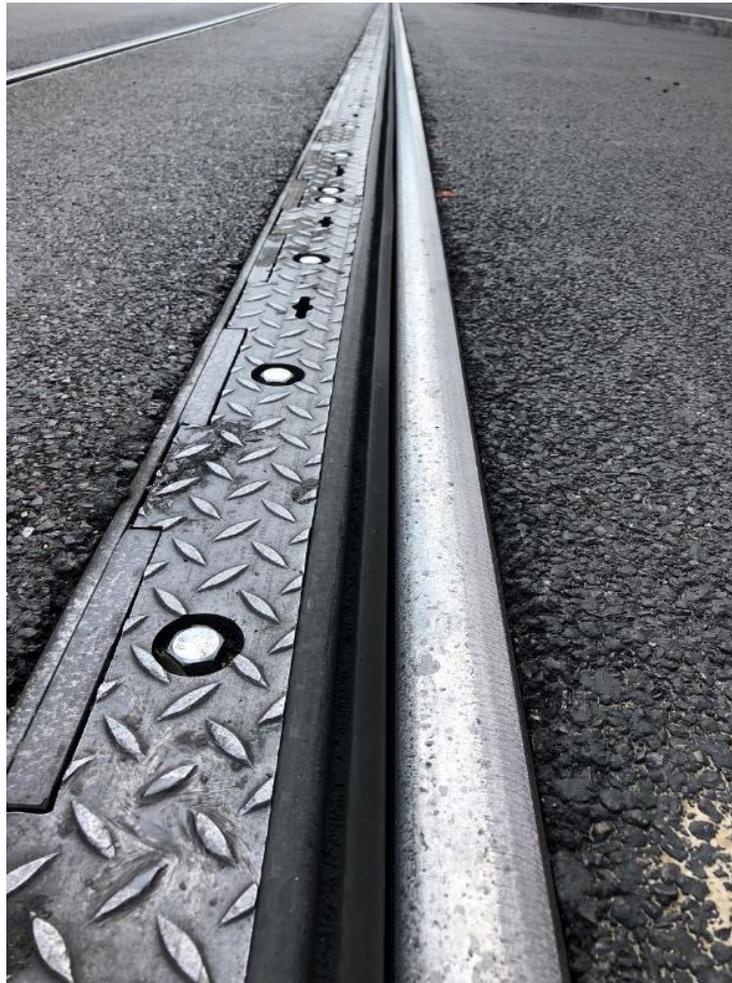
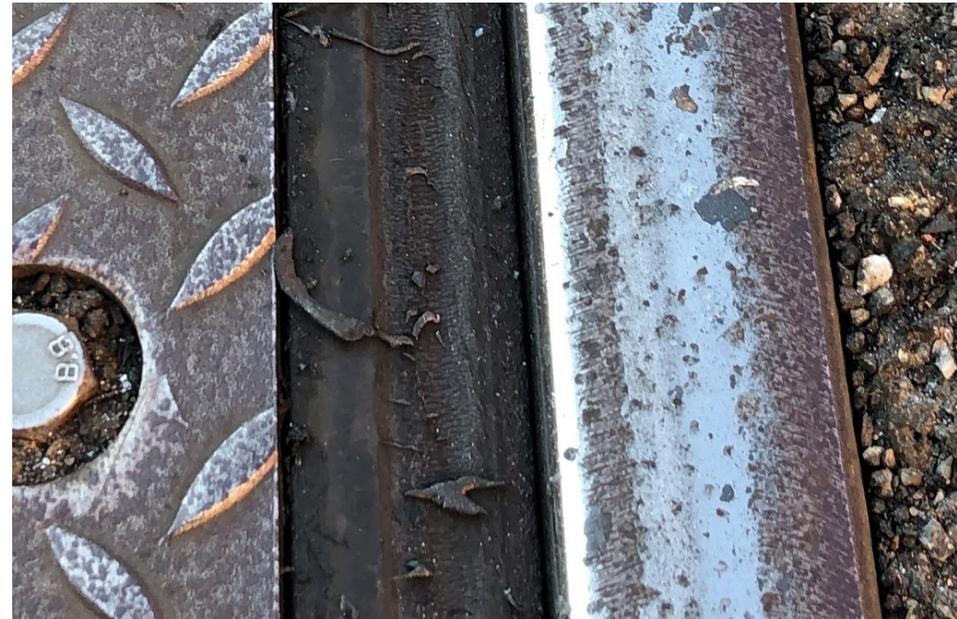
Premiers résultats

- Dépôts de saletés, composés de graisse des roues et de l'abrasion du caoutchouc, sont nettoyés plusieurs fois par semaine à l'aide d'une balayeuse de rue
- Usure plus importante que prévu

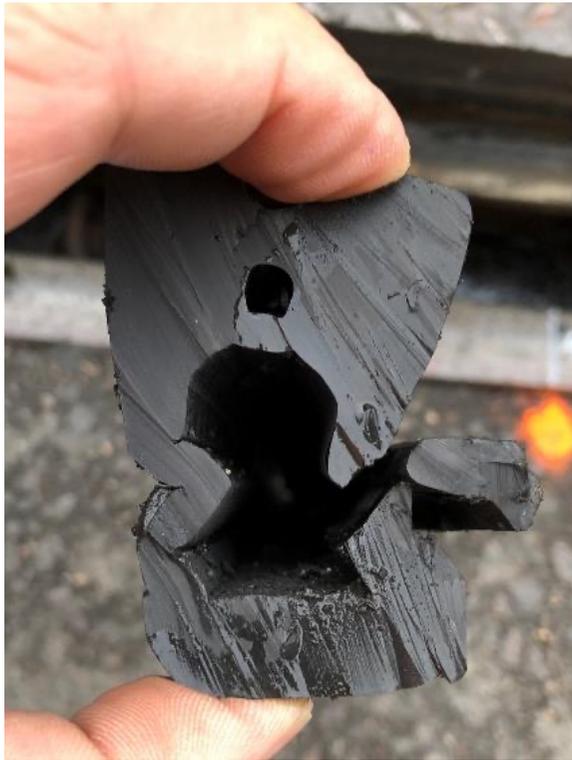
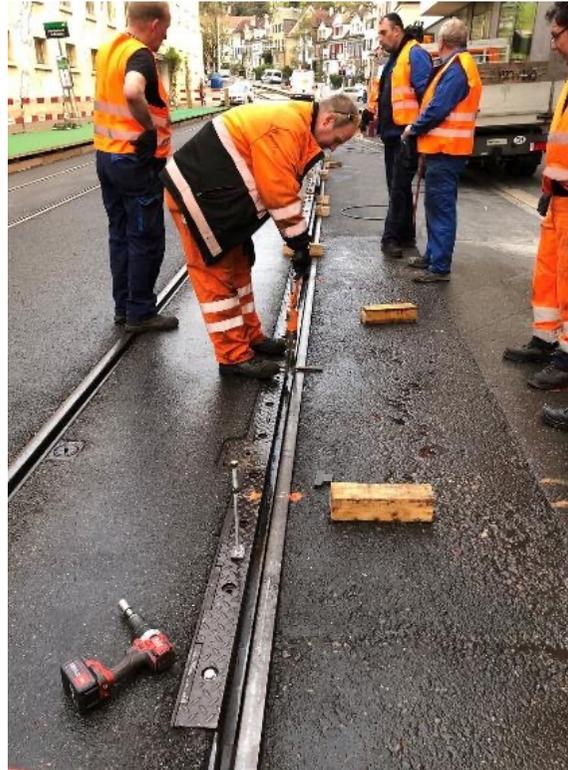
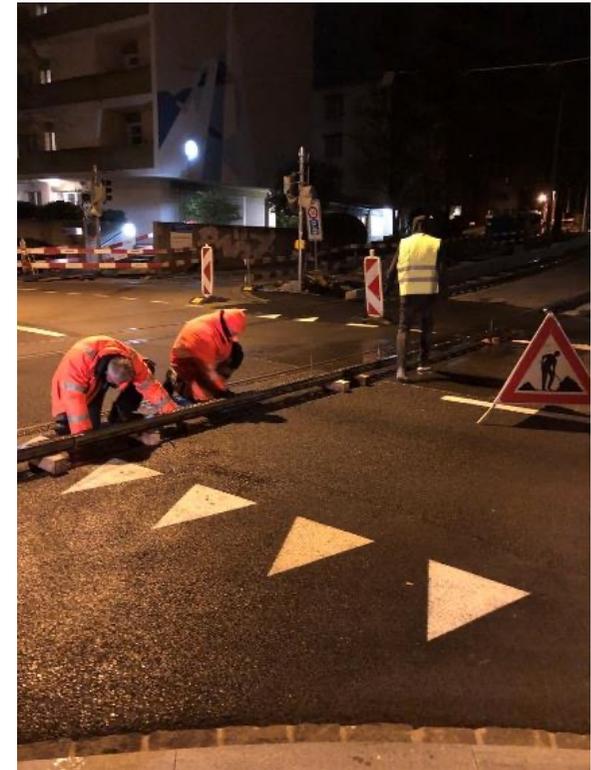
Remplacement après seulement 4 mois d'utilisation

Rupture du profil en caoutchouc en mars 22, remplacement sur toute la longueur (90 m) début avril (après 4 mois d'utilisation)

Optimisation V1: forme en S au lieu de Z, nouvelle composition du caoutchouc

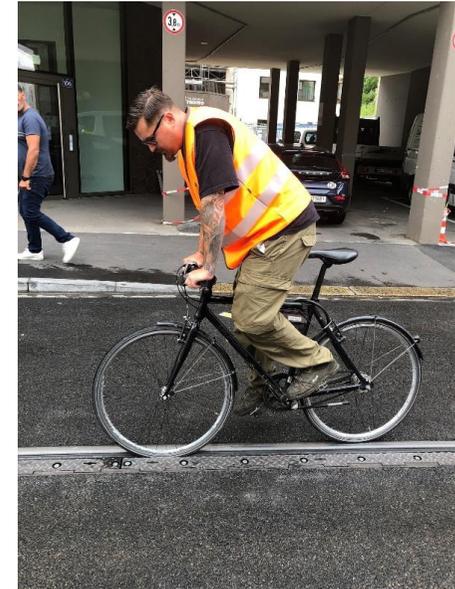
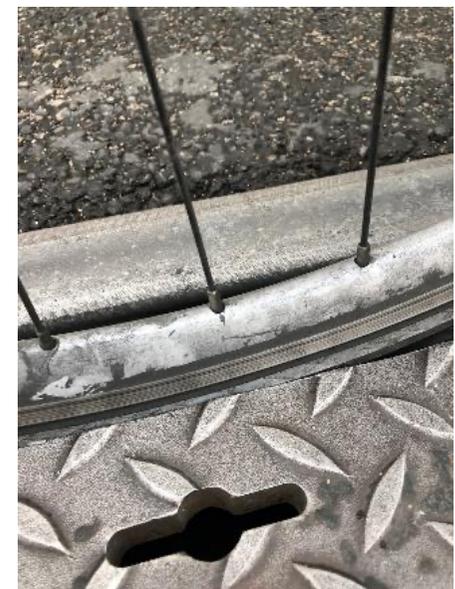
Deuxième profil en caoutchouc trop mou

- Le profil en caoutchouc V1 s'use encore plus vite que le V0, car il est « optimisé contre la rupture »
- La roue d'un vélo peut s'enfoncer jusqu'au bord supérieur de la jante et s'engager dans le rail, risque élevé pour la sécurité
- Remplacé aussi rapidement que possible (21 juillet 2022)
- Le fabricant est conscient du problème, a une idée pour le profil en caoutchouc V2, qui doit encore être finalisé, en théorie prêt à être posé dans env. 3 mois
- D'où le remplacement actuel par un caoutchouc de forme V1 et de composition V0

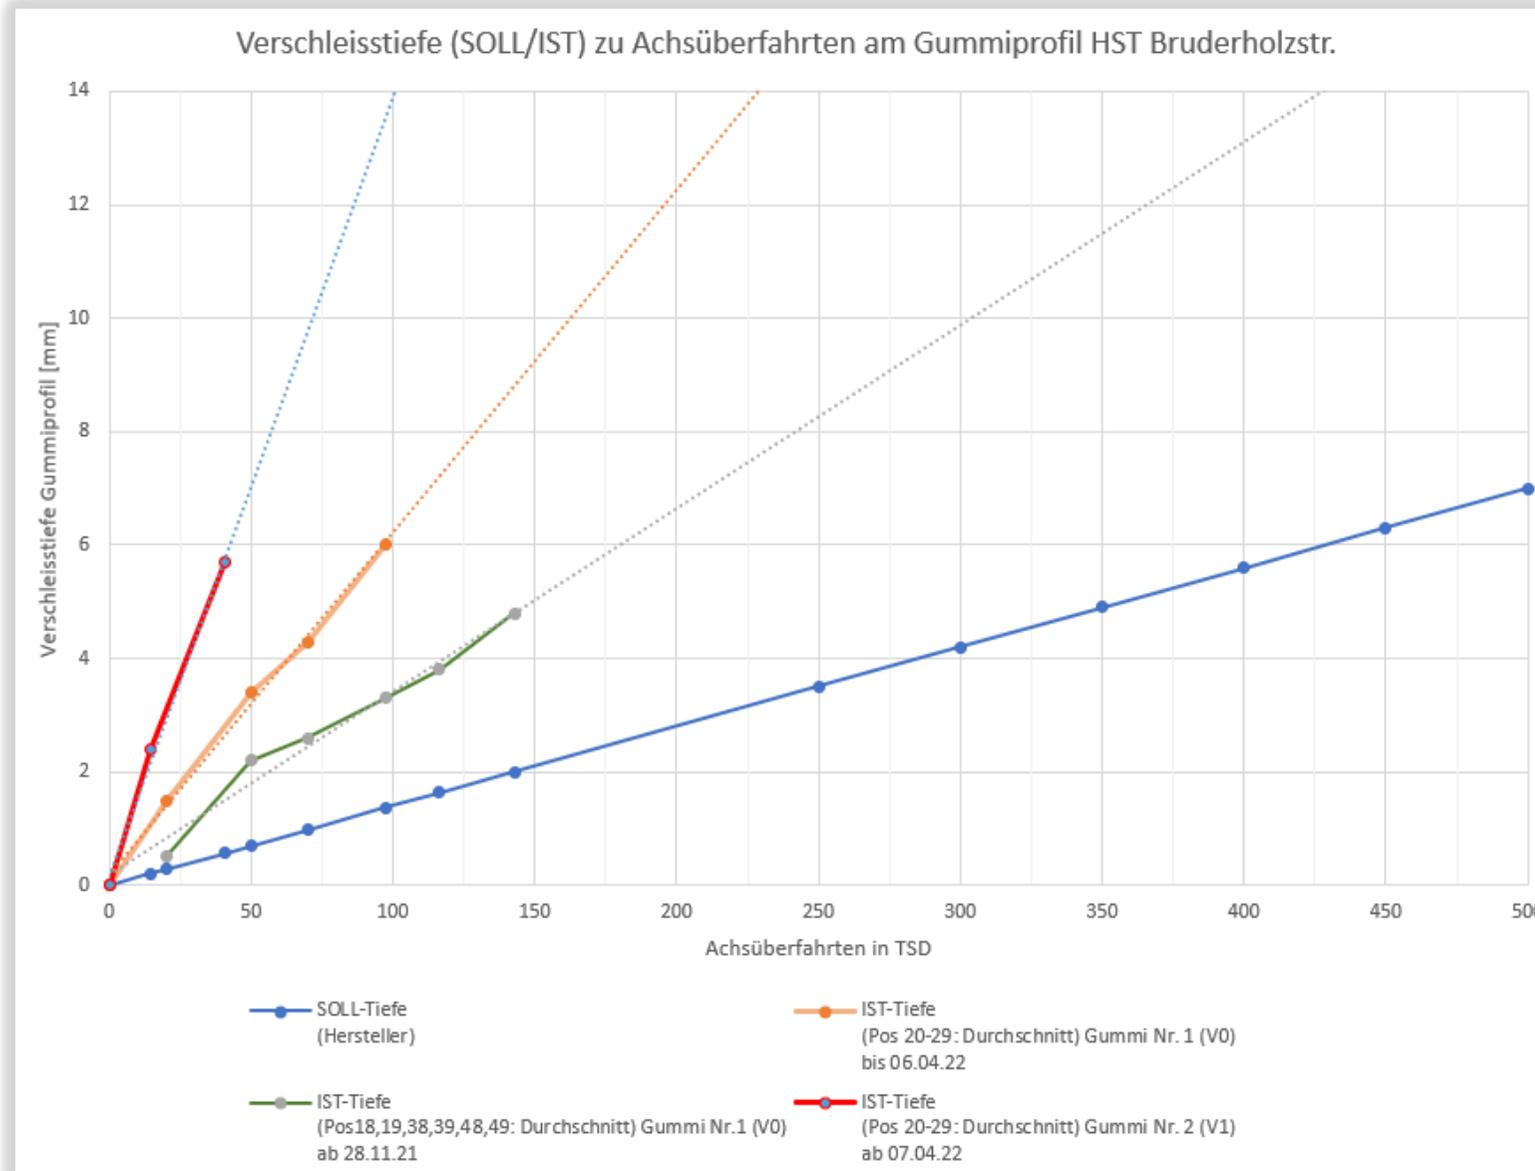
Bilan intermédiaire au 31.05.22

Valeur cible du fabricant:
1 Mio. de passages d'essieux

Le profil en caoutchouc (V0) à l'arrêt atteint **env. 225'000** passages (remplacé le 6.4.22)

Le profil en caoutchouc (V0) à la traversée de la rue atteint **env. 430'000** passages (toujours en service)

Le profil en caoutchouc (V1) à l'arrêt atteint **env. 100'000** passages (posé le 6.4.22, remplacé le 21.7.22)

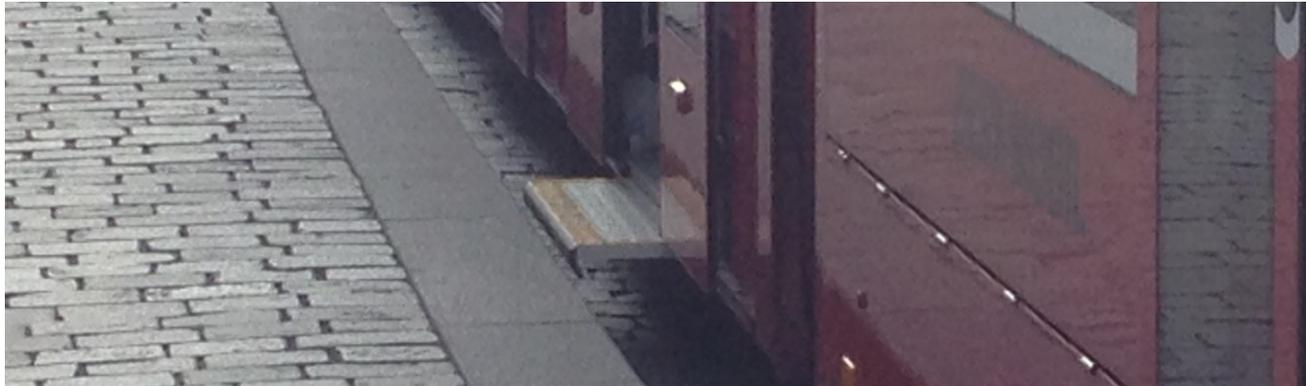
À plus long terme: passage aux marches escamotables

- Les marches escamotables permettent d'avoir une distance de 90 cm entre le quai et le rail (jusqu'ici 72 cm), utilisées avec succès à Berne
- Le parlement a demandé une analyse coûts-bénéfices du passage aux marches escamotables
- Décision de principe avril 2020: pas de rééquipement de la flotte existante, mais passage aux marches escamotables à plus long terme
- Date encore incertaine, soit 2037 (remplacement des Combino), soit 2049 (remplacement des Flexity)
