#### Ausgangssituation

Präsentation RADBEST - Sichere Radverkehrsführung bei Engstellen - Breakout Session CH, 23.01.2023

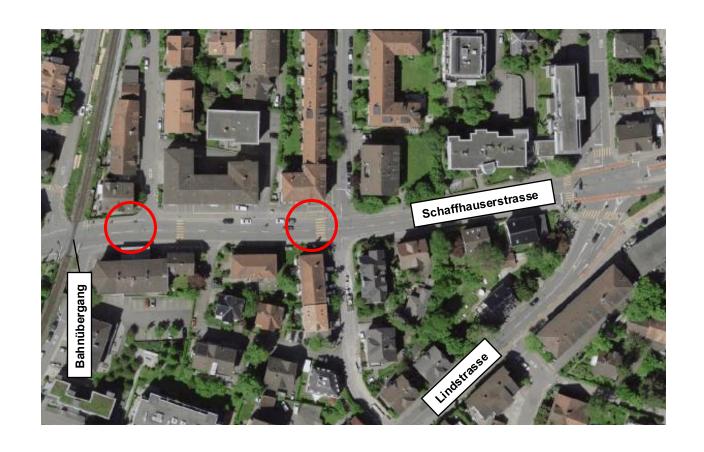
- Kantonale Hauptverkehrsstrasse
- DTV: 8000 Fahrzeuge
- Geringer Schwerverkehrsanteil (2%)
- Temporegime: 50 km/h
- Wichtige Querungsstelle Fussverkehr: Schulweg
- Rückstau in beide Fahrtrichtungen Bahnüberführung und LSA Lindspitz
- Querschnitt: 9 m

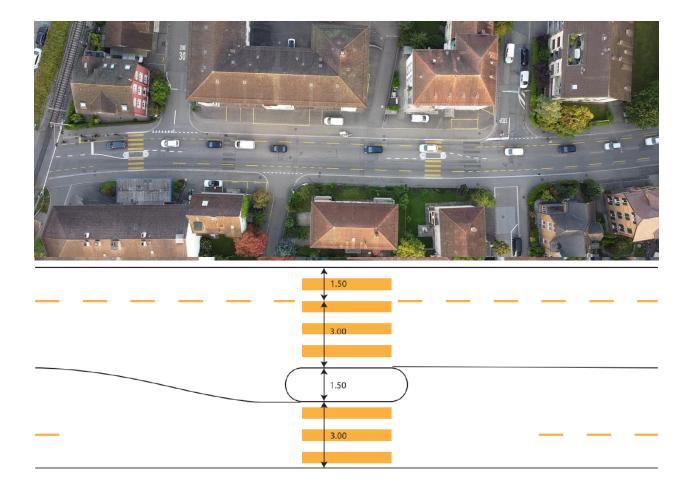
- Aufhebung seitliche Parkierung
- Markierung Velostreifen
- Markierung Fussgängerschutzinseln

- Velos werden in Engstellen abgedrängt, Ausweichung auf Trottoir
- Rückstau blockiert Engstellen
- LKW benötigt gesamte Breite

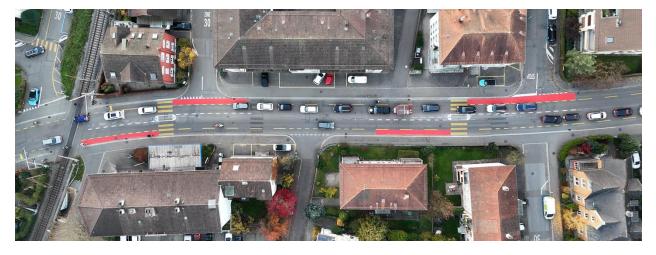
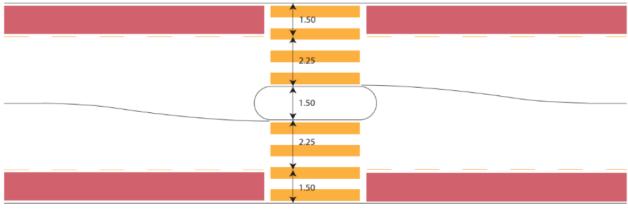
- Einmittung Fussgängerschutzinsel
- Durchgehende Markierung der Velostreifen mit roter Einfärbung, trotz Unterschreitung der empfohlenen Mindestbreite in Engstellen von 4.25 m (2.75 m + 1.50 m)

- An stehenden Fahrzeugen wird vorbeigefahren – auch mit Spezialvelos
- Fahrzeuge halten in der Regel die Spur und orientieren sich am Velostreifen
- Begegnungsfall LKW-Velo noch immer herausfordern – Engstelle wird jedoch frühzeitig erkannt

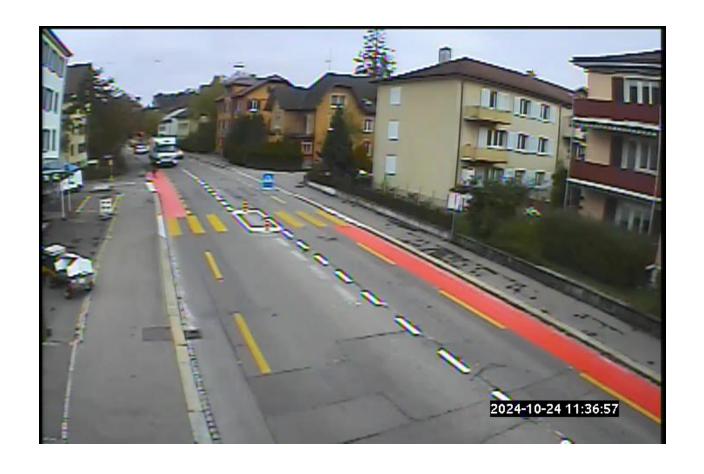
- Frühzeitige Leitlinie führt zu einer mittigen Fahrweise innerhalb der eigenen Spur und verhindern seitliche Fahrzeugbewegungen in der Engstelle
- Roteinfärbung der Velostreifen verbessert die Erkennbarkeit der Engstelle – beidseitige Markierung ist jedoch zu empfehlen
- Randsteinabsenkung mind. 10 Meter vor der Engstelle zur Einrichtung eines Fluchtraums

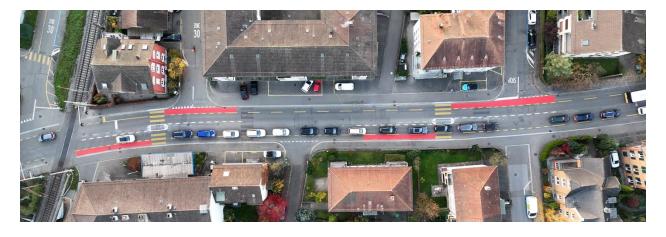
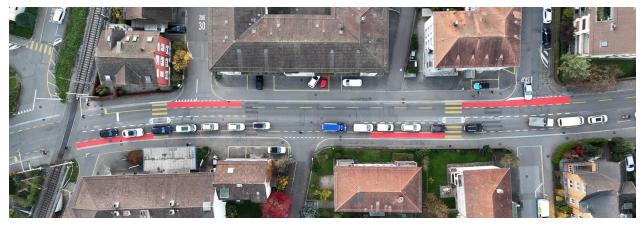
- Minimale Velostreifenbreite von 1.50 m darf auf keinen Fall unterschritten werden. Zusätzlicher Platz bei Kurven bevorzugt dem innenliegenden Velostreifen zuschlagen
- Bei Fahrstreifenbreite von 2.25 m fahren die meisten PkW in der eigenen Spur – auch im Rückstaufall wurde der Velostreifen nur selten blockiert
- Fahrstreifenbreite von 2.25 m aufgrund des minimalen Schwerverkehrsanteils möglich

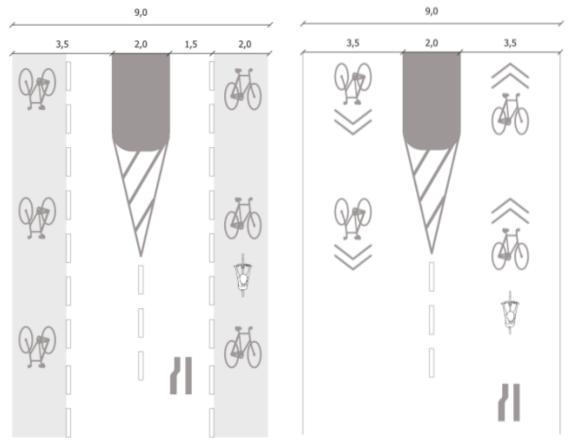
- Radfahrende sollen im Zulauf zur Engstelle nicht mehr überholt werden – Markierungen im Zulauf geben Hilfestellung
- Rad-Markierung im Bereich der Engstelle entgegen der Radbest Studie nicht durchgezogen – jedoch eingefärbt
- Bei mehreren aufeinanderfolgenden Querungen ist Tempo 30 im gesamten Abschnitt empfehlenswert
